第1回海洋產出試験

2013年: 坑内機器降下からガス生産実験 まで

フローテストの作業計画③-1 ~ 坑内機器準備作業~

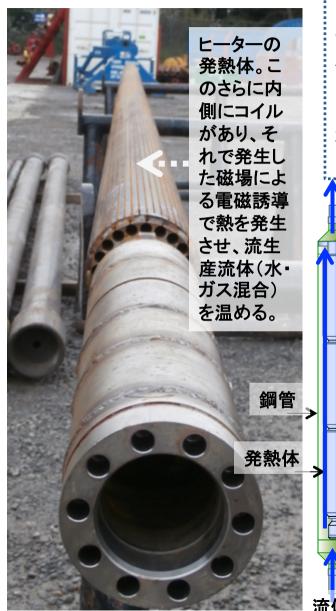
●陸上での坑内機器組立試験の様子(坑内ヒータ部分)

暖められた水は上の管を通じてポンプへ ヒーター を収めて いる鋼管。 この中を 水が流れ て加温さ れる。 電源ケー ブル (1200m 上の船上 までつな がる) ヒータ-本体

坑内ヒーターは誘導加熱 式で、直径約17cm、長さ 約36mの鋼管中にセットさ れる。

左)ヒーター本体を鋼管の中にセットしているところ。右)ヒーター本体を上側からみた様子。

- (1)主要装備と主な役割
 - •坑内ヒータ: 長さ約36m
 - → 生産流体を加温することで、流体 の温度圧力条件を、メタンハイドレ ート安定領域外に維持し、流路に おけるハイドレートの再生成を防ぐ。
 - 坑内ポンプ: 長さ約30m
 - ★生産水を排出し、水頭の位置を調整することで、坑低圧の減圧を行う。
 - •パッカー: 長さ約2m
 - → パッカー上下のアニュラス部の圧 カシールを確立させる。

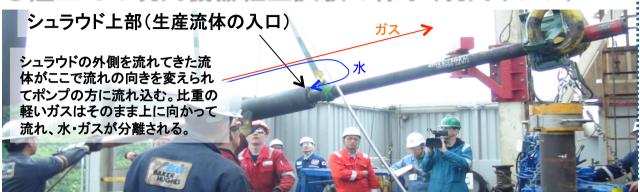
●陸上での坑内機器組立試験の様子(坑内ポンプ)

上)ポンプ部を覆う鋼管(シュラウド)の最上部(流体取り入れ口)と ポンプ上端部

左)シュラウド下部の生産流体排出口(内側にモーターを格納) 右)水・ガスセパレータ、流体取り入れ口、モーターをシュラウドに 格納しているところ。

シュラウド下部(生産流体の排出口)

ヒーターから管内を流れてきた生産流体(ガス・水混合)はここに空いた穴を通じてシュラウド外側に流れる。内側にはモーター(右写真)が格納されている。

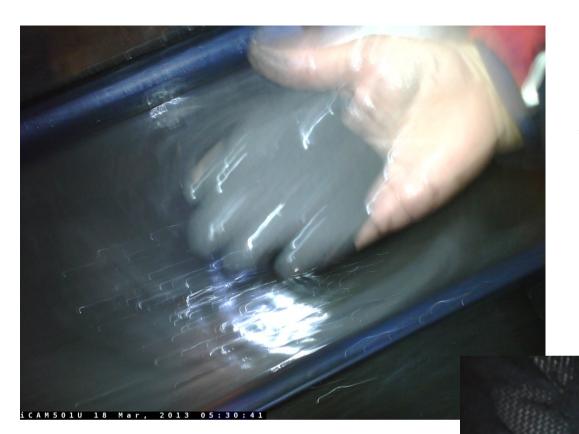
3月18日午前4時、突然 ポンプの電流値が急増し て安全装置が動作し、回 転数が低下。坑底圧力 が11MPa程度まで上昇。

ポンプの動作は正常に 戻るが、約15分後船上で 出砂を確認。

- 3/18 4:05 急にポンプの負荷が増えたことから安全装置が働き、ESPの周波数が落ちる
- 同日 4:15 船上で出砂を確認、その後ポンプは正常に復帰したが、減圧は維持できず、船上の機器が砂をさばききれなくなる。
- 当日は夜から大荒れの予報であり、安全も考慮して試験を終了させることとして、抑圧作業 (ガスが出てこないように、坑内のガスと砂を 浚って、圧力を回復させる作業)を開始。
- 同日 15:00 Kill well作業完了

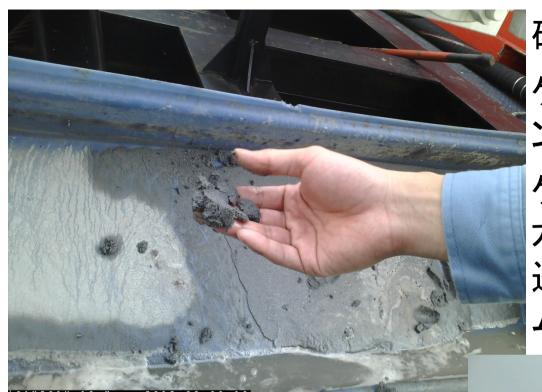
砂と水を処理しきれなくなる。 ゲージタンクから水を送るポ ンプが故障。

ゲージタンクをバイパスして ガンボーセパレータに水を 送ったので、シェーカールー ムでガス検知。

砂はカッティングススキッド 二つを満杯にし、タンクとセ パレータを埋めた。

ESPは動いているが、キルウェルして試験終了へ。

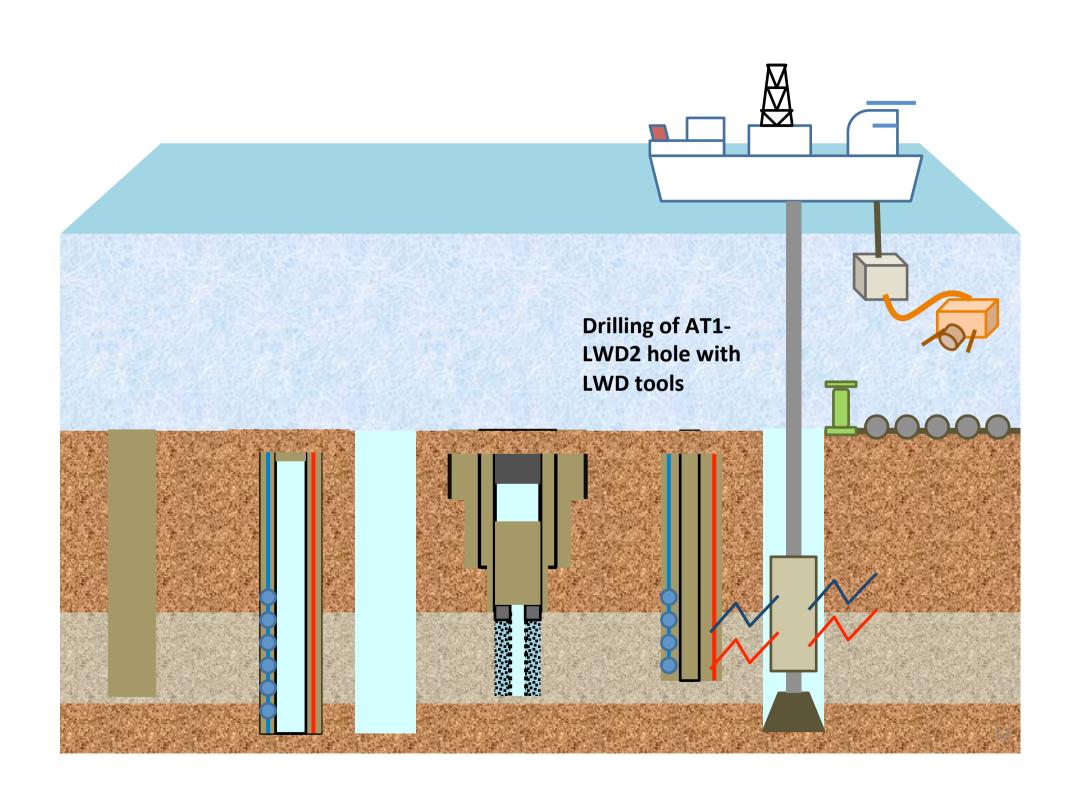
廃坑•検層作業(7/31-8/14)

- モニタリング坑井の廃坑作業
- ・地層温度計データ収録装置の回収(2012年3月 に設置以来、1年5カ月分のデータを回収)
- MC坑井でのCased-hole log取得
- 分解範囲・出砂等の検討のため、P井近傍に新たに2坑井(AT1-LWD1/2)掘削、LWD及びWireline 検層実施
- ・全坑井の廃坑・原状復帰作業
