砂層型メタンハイドレートフォーラム 2023

# 試掘・簡易生産実験の実施報告

MH21-S研究開発コンソーシアム (MH21-S)

2024年2月27日 (火)

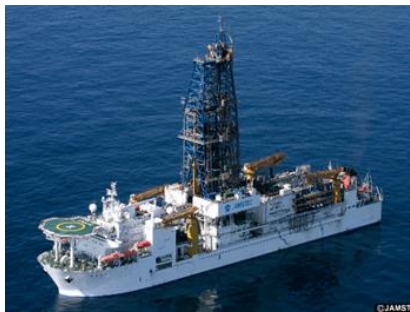
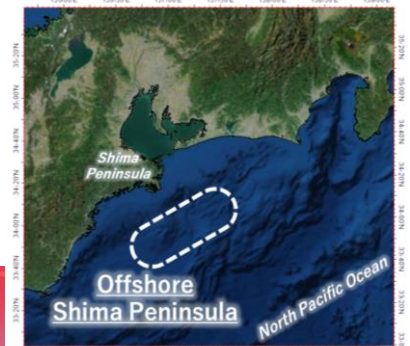
SM2	SM1
試験期間	7月8日04:00～7月13日00:40	7月22日18:00～7月23日00:15
合計フロー期間	4日20時間40分	6時間15分
目標坑底圧	5MPa	7MPa
実績最低坑底圧	約5.7MPa	約16MPa
累計生産量	ガス：442 Sm <sup>3</sup> 水：168 m <sup>3</sup> （補水量81m <sup>3</sup> 含む）	ガス：N/A 水：1.3 m <sup>3</sup>
主要イベント	GeoFORM™内外の差圧発生 ESPガスロック	掘削時にフリーガス確認（泥水で抑圧） ハイドレートによるESP周辺閉塞→計画切り離し

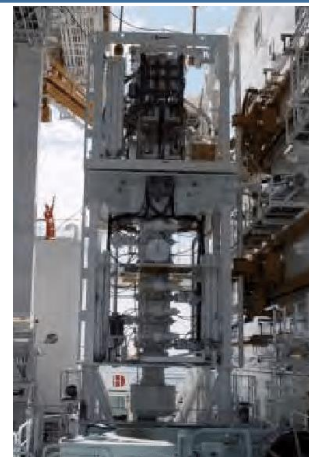
第1回

試験名称	第1回海洋産出試験	第2回海洋産出試験	簡易生産実験
名称 (仮称)	暴噴防止装置(BOP)	改修作業用BOP	よりシンプル化したシステム
重量(ton)	約300	約80	約40
幅 x 高さ(m)	約4.5 x 14	約4 x 8	約1.5 x 23

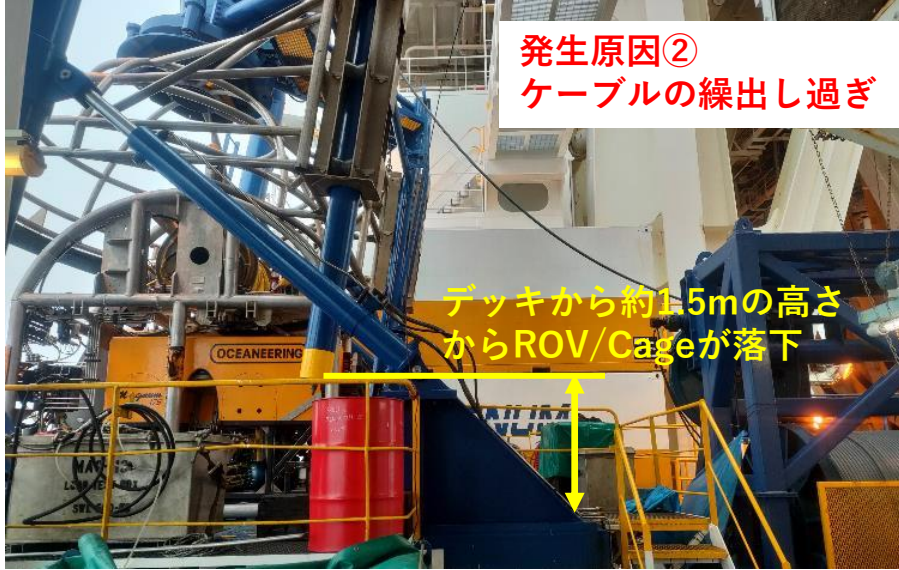
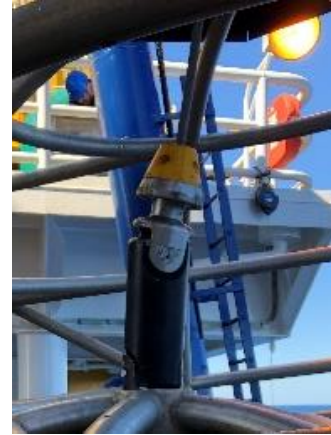
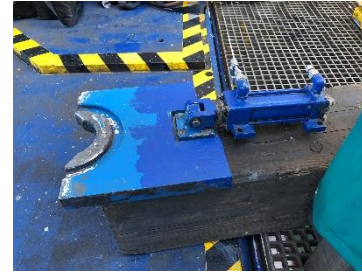
# 4. ROVの落下

発生原因①  
ラッチ機構の未接続

- 作業最初のダイブ準備中にROVがデッキ上へ落下  
⇒ プレートが正確にラッチしていなかった  
ケーブル張り過ぎによる位置調整ミス → 目視でのラッチ確認

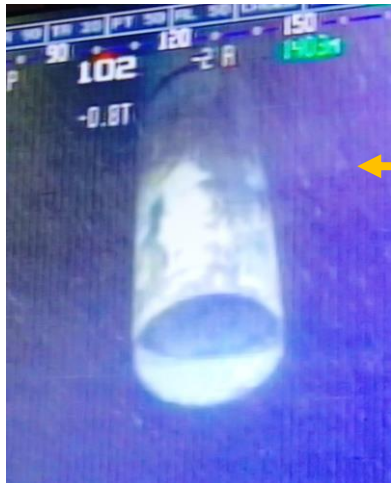
24"コンダクター (降管中)

- 24"コンダクターのジェットング作業中にインナーstringを遺留

- インナーstringのトップに弱いネジが使われていた
