砂層型メタンハイドレートフォーラム 2023

アラスカ陸上産出試験の進捗 - 試験開始！ -

MH21-S研究開発コンソーシアム (MH21-S)
長期陸上産出試験チーム (JOGMEC) 沖中 教裕

2024年2月27日 (火)

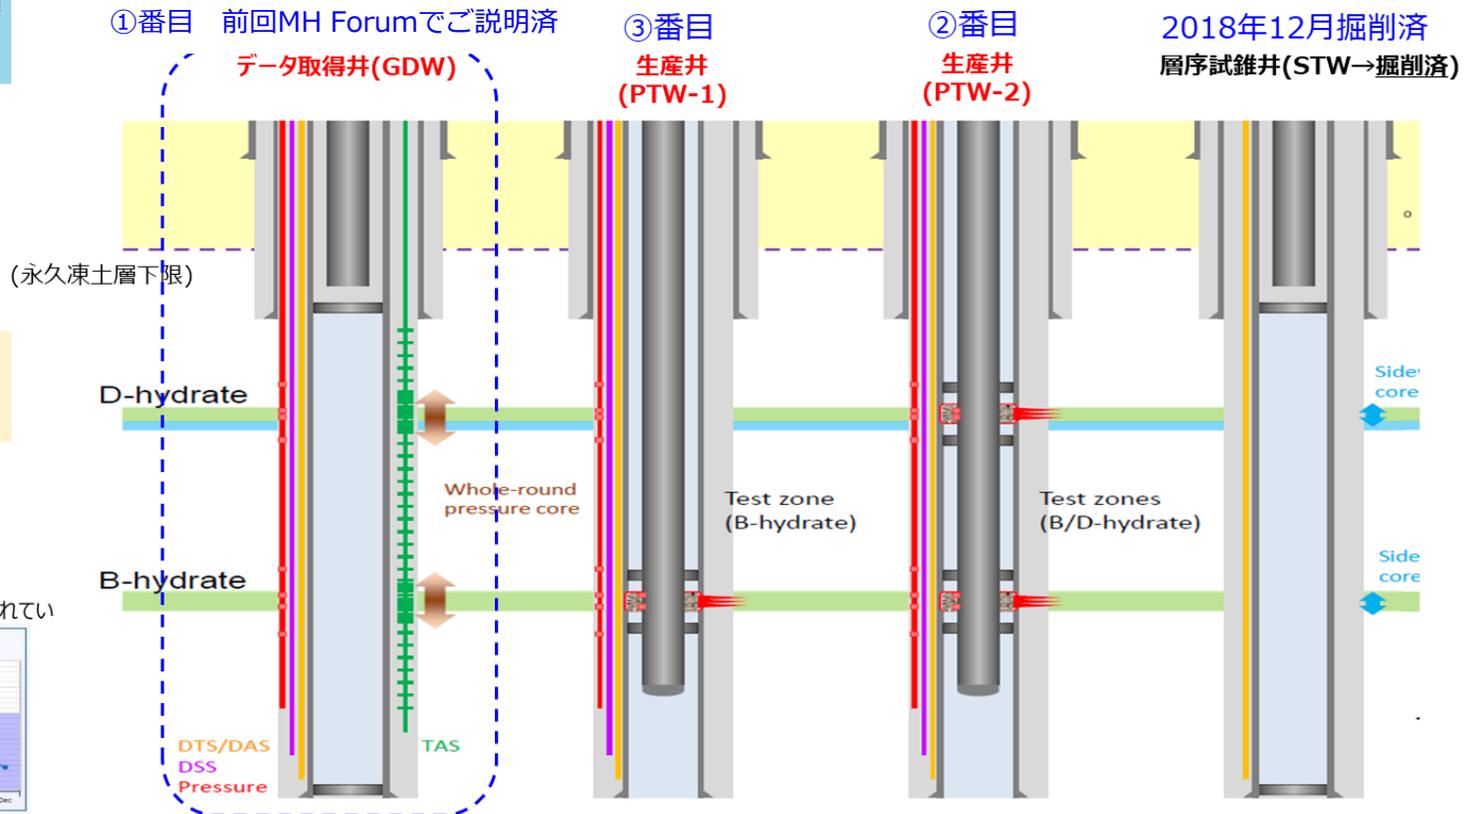
坑井計画概要

- **圧力コアリング**実施
- 各種センサー設置
- **モニタリング井**として活用
- **メイン生産井 (B層のみから生産可)**
- 各種センサー設置
- 掘削後、**ケーシング設置** → **パーフォレーション・坑内機器設置まで実施**
- **バックアップ生産井 (B層/D層から生産可)**
- 各種センサー設置
- 掘削後、**ケーシング設置まで実施**
- 2018年12月に掘削済
- 温度/音響センサー設置
- **モニタリング井**として活用

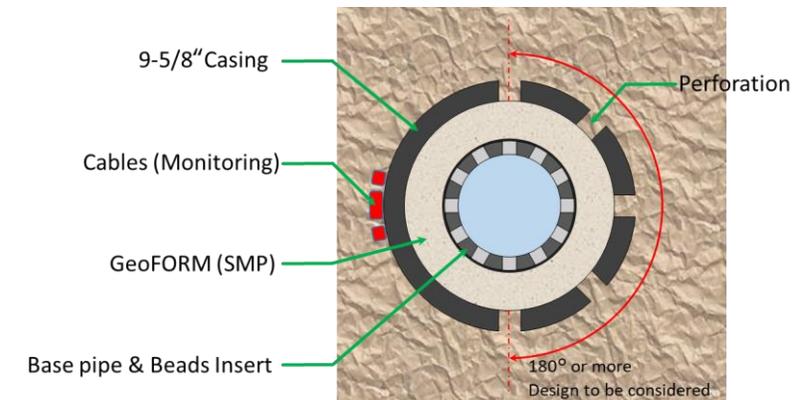
オリエンティッドパーフォレーションのイメージ図

- I. 休業災害なし (**Zero LTI** (Lost Time Injury)) で安全に作業を完了
- II. 浅部の坑跡コントロール (傾斜角をつける) に苦勞
 - ✓ GDW/PTW-2掘削作業の教訓から、**PTW-1は小坑径にて掘削後拡掘する方法**を採用。
- III. 厳冬期の掘削作業で、**-40℃程度にまで冷え込む厳しい作業環境**
- IV. 各種**センサーケーブルのダメージを回避**
 - ✓ センサーケーブルをケーシングに設置するクランプ等の工夫が成功
- V. **パーフォレーション (穿孔) によるケーブルへの損傷なし**
 オリエンティッドパーフォレーション (全周にわたり穿孔するのではなく、穿孔方向を限定する穿孔方法) を実施しセンサーケーブルへのダメージを回避できた
- VI. **ESP(坑内電動水中ポンプ)電源供給部の部品交換による遅延**
- VII. **掘削作業実施体制はよく機能**
 - ✓ 米側パートナー、オペレータ等との連絡体制

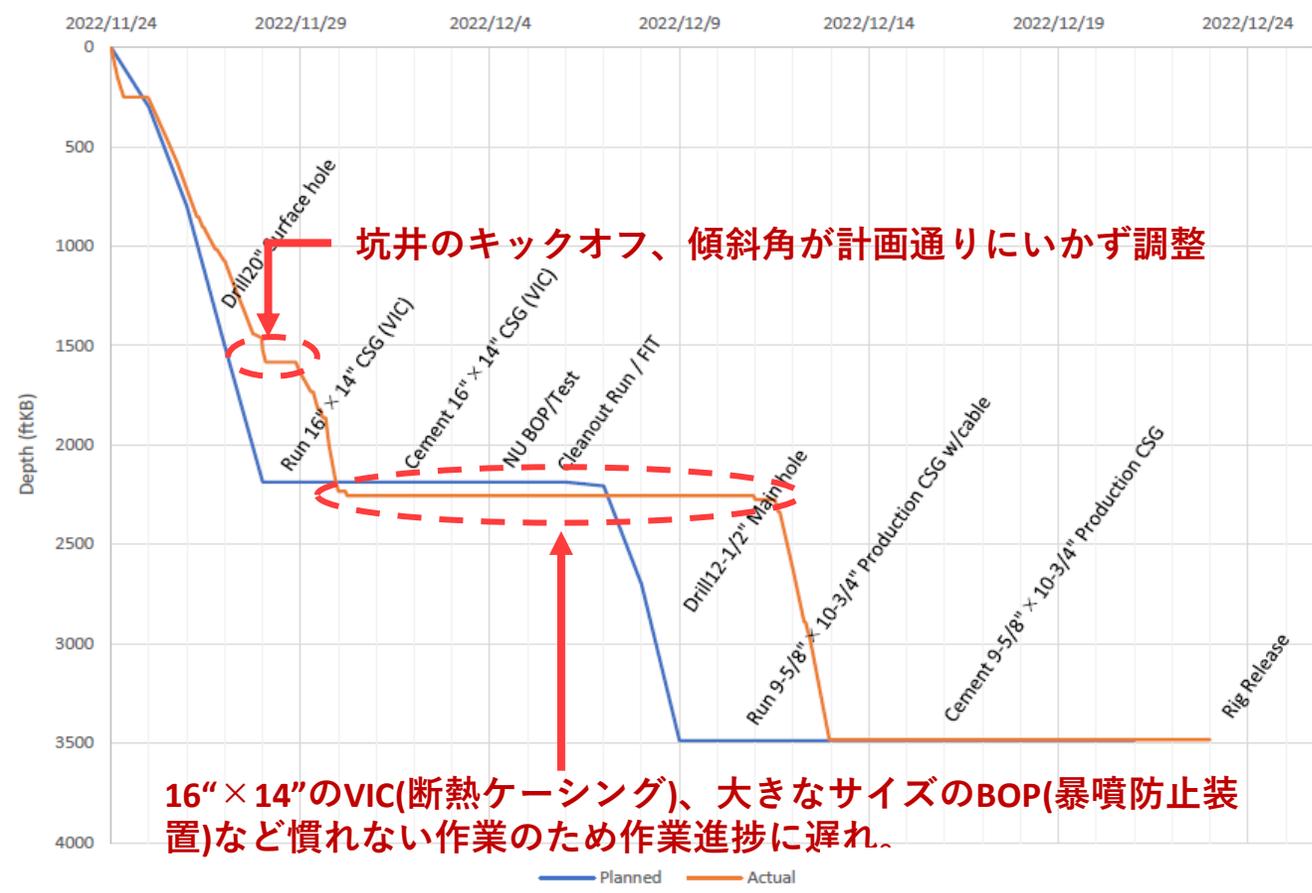
Hydrate-P2(PTW-2) Days vs Depth / Plan vs Actual

掘削開始：2022年11月24日
掘削終了：2022年12月22日

坑井のキックオフ、傾斜角が計画通りにいかず調整

16"×14"のVIC(断熱ケーシング)、大きなサイズのBOP(暴噴防止装置)など慣れない作業のため作業進捗に遅れ。

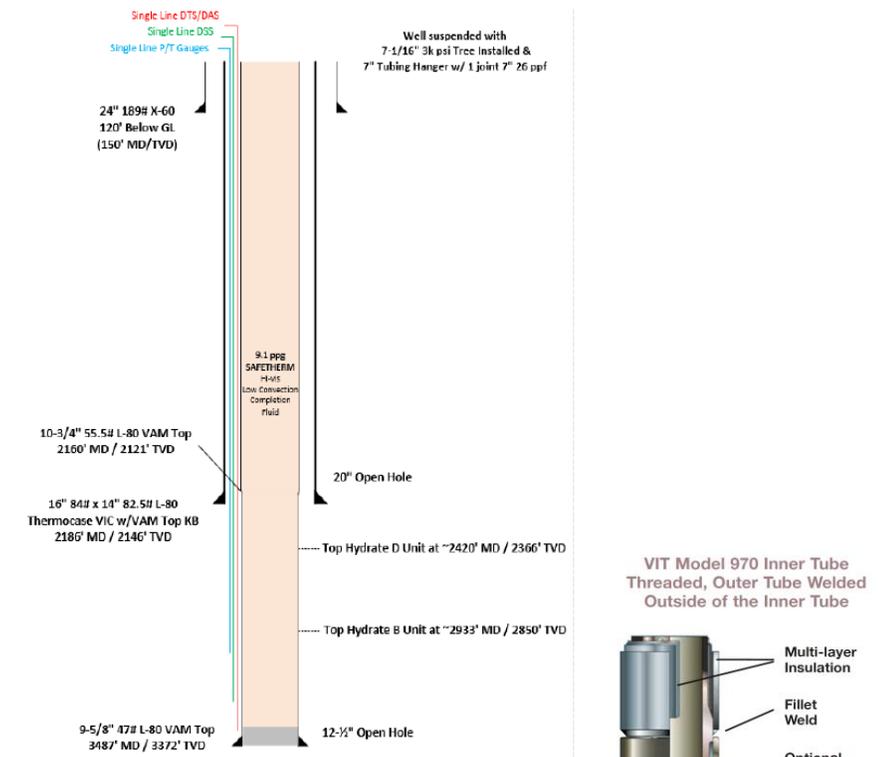
VIC: Vacuum Insulated Casing
16"CSGと14"CSGの間の空間を真空にすることで断熱機能を持たせたCSG

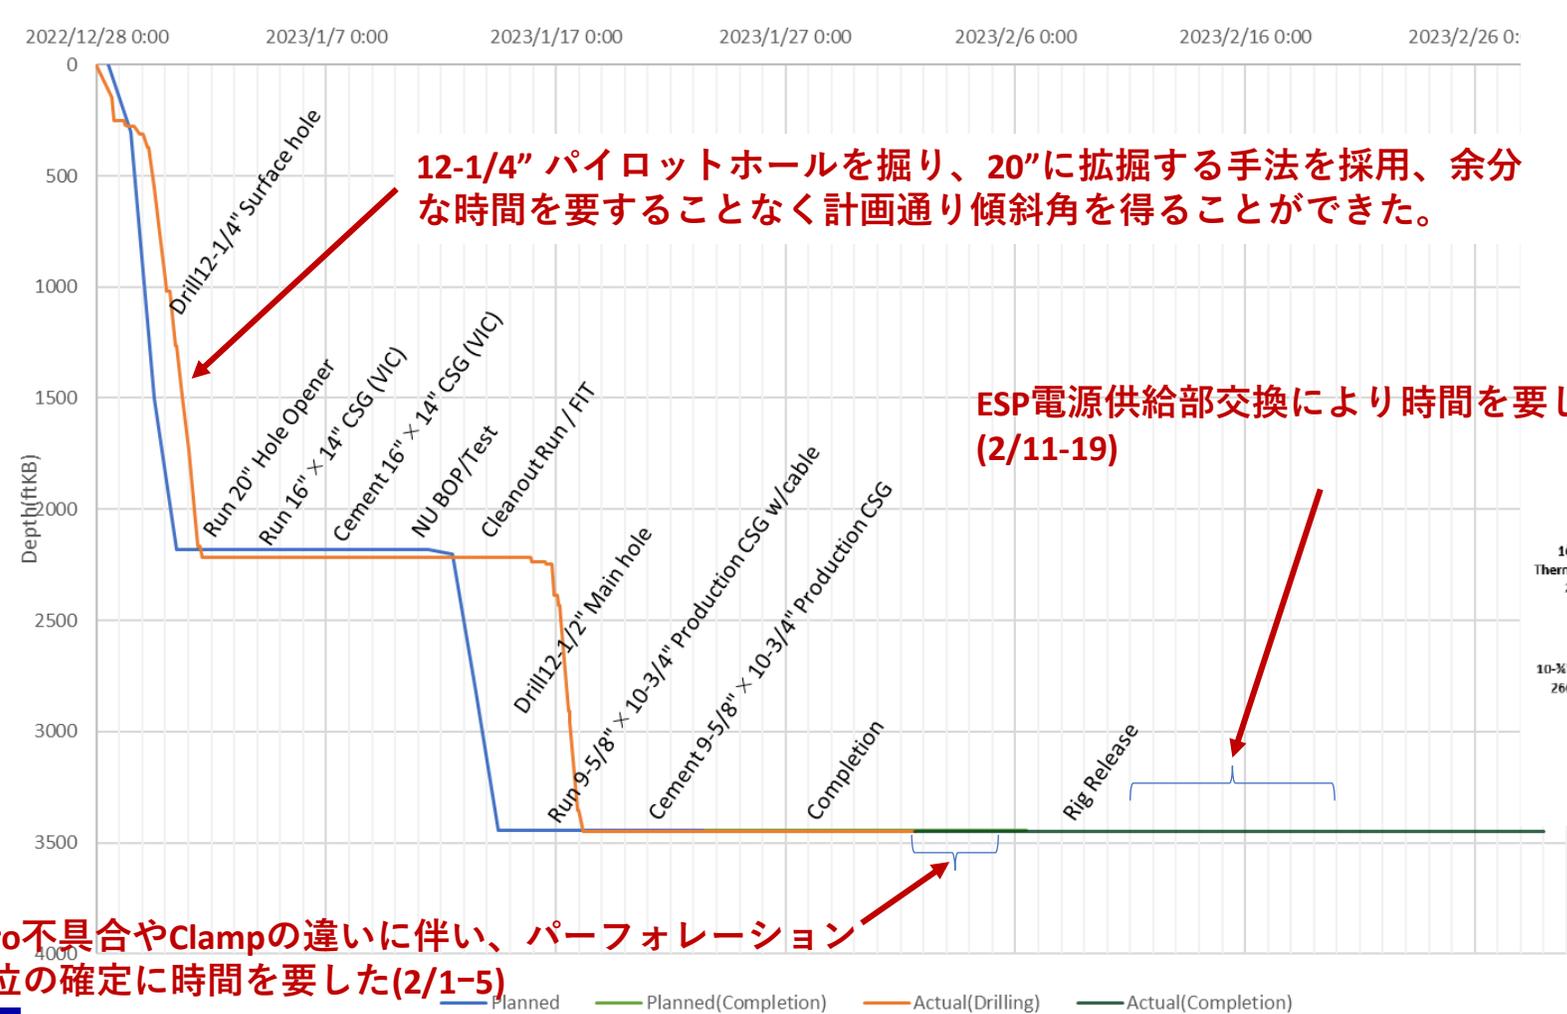
Hydrate-P1(PTW-1) Days vs Depth / Plan vs Actual

掘削開始：2022年12月28日
掘削終了：2023年2月28日

12-1/4"パイロットホールを掘り、20"に拡掘する手法を採用、余分な時間を要することなく計画通り傾斜角を得ることができた。

ESP電源供給部交換により時間を要した。(2/11-19)

Gyro不具合やClampの違いに伴い、パーフォレーション方位の確定に時間を要した(2/1-5)

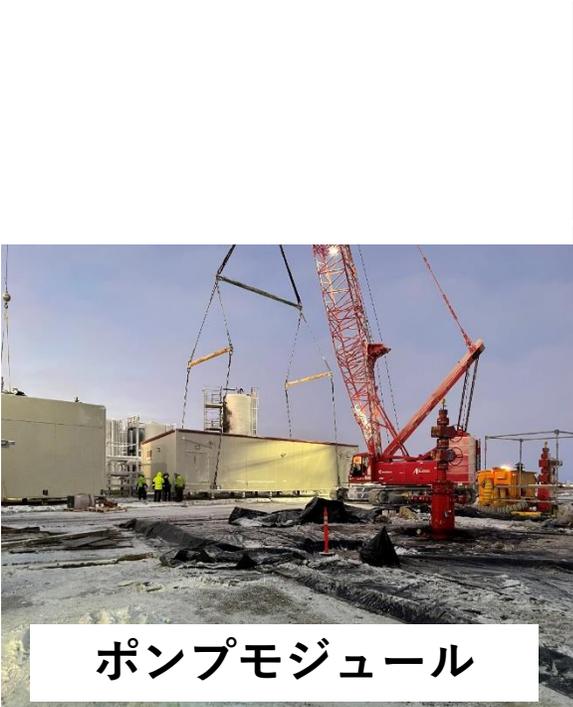
ポンプモジュール

- I. **早期の産出試験開始を目指し**、掘削作業と並行して一部の地上試験設置作業を実施。
- II. 掘削作業完了後、地上試験設備設置作業を本格的に実施。
 - ✓ 機器・配管・計装等を鉄骨架台上にまとめた**モジュールの設置作業**
 - ✓ モジュール間の**配管・ケーブル接続作業**

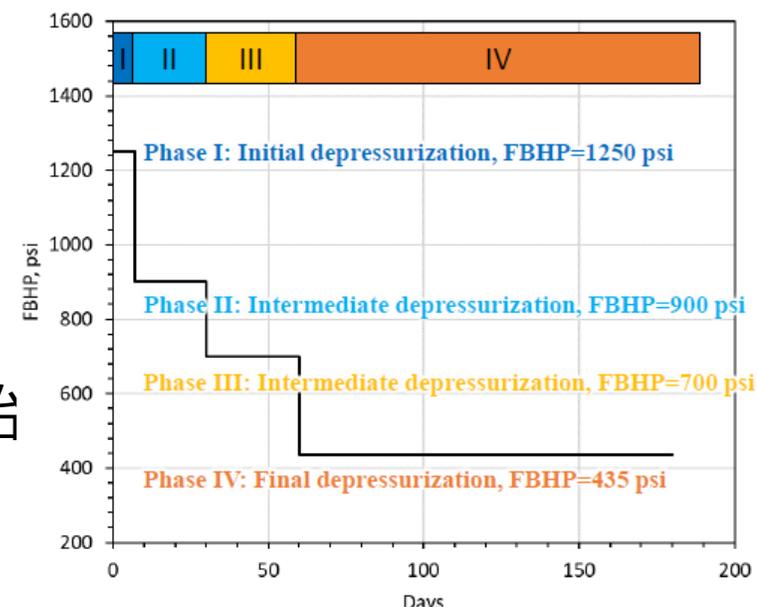
- I. 右図のように、段階的に減圧する基本方針の下MH層の反応を見ながら慎重に減圧する計画。
（その後坑内設備内で発生したハイドレートへの対応、B層温度の上昇対応等を実施。）
- II. **2023年10月24日**にガス生産のための減圧開始
同日22:00生産ガスを地上設備に導入

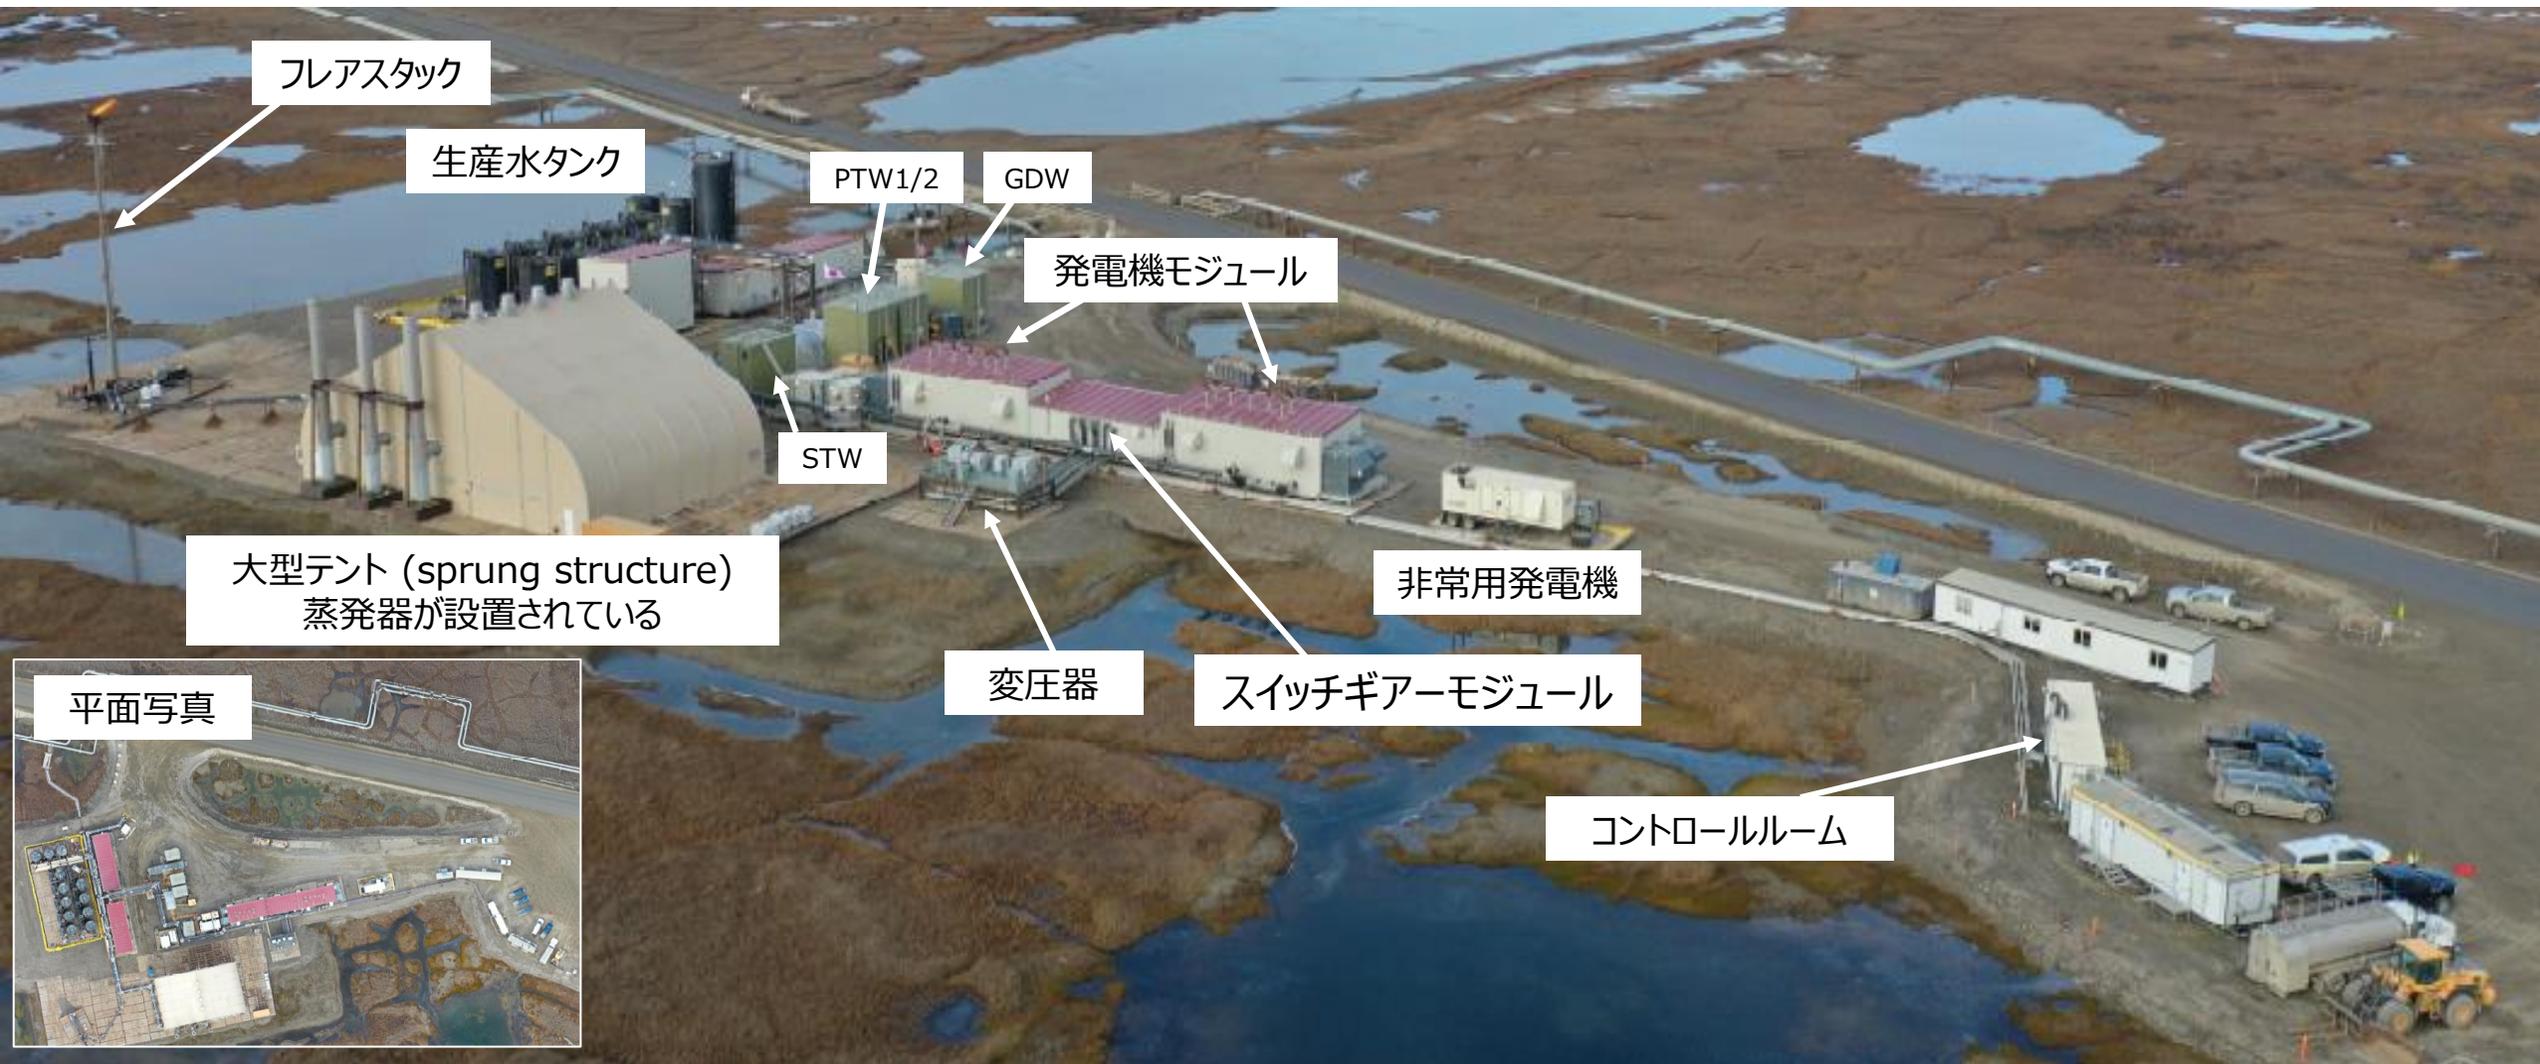
試験設備全景 (2023年9月撮影)

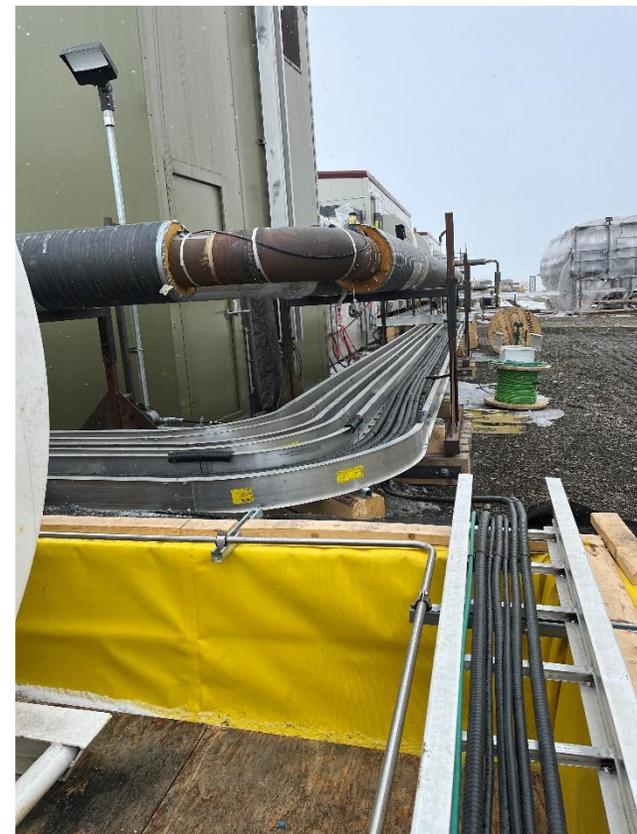
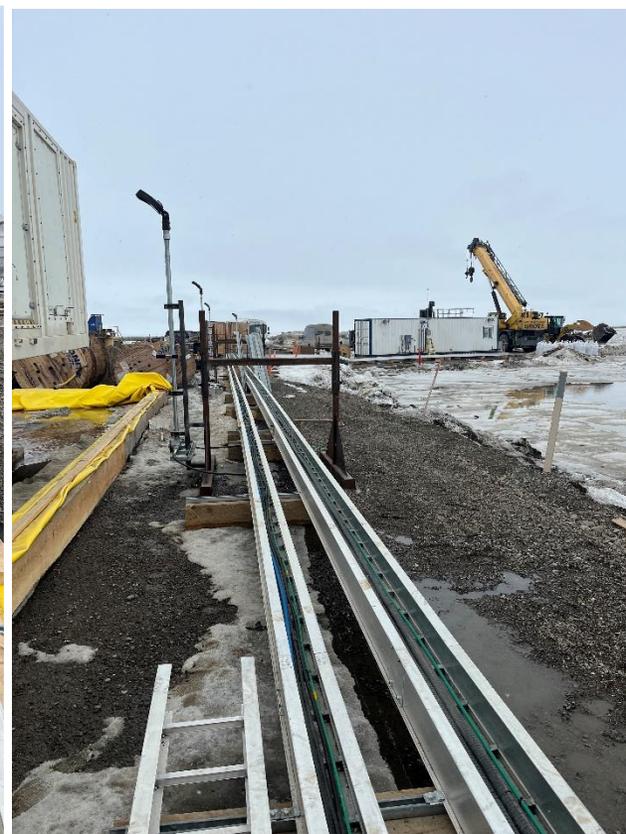
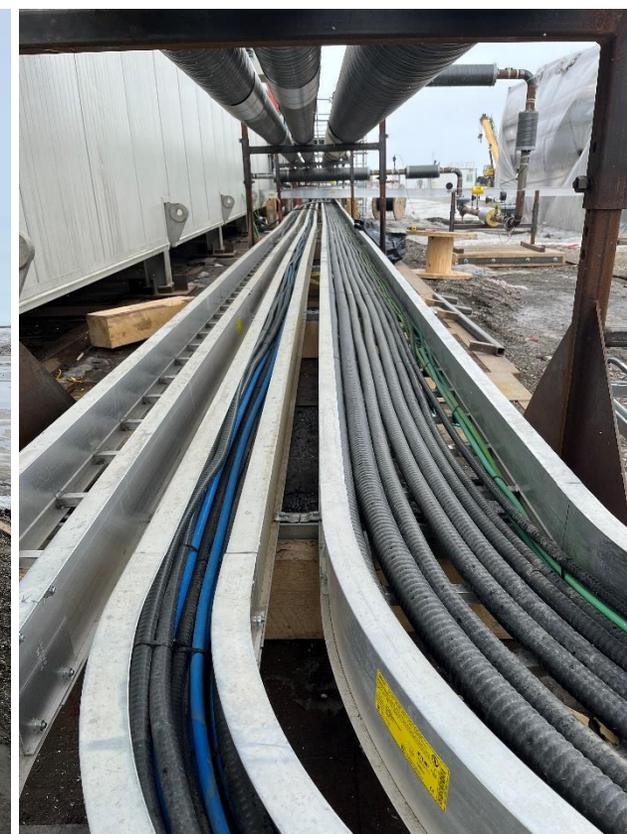
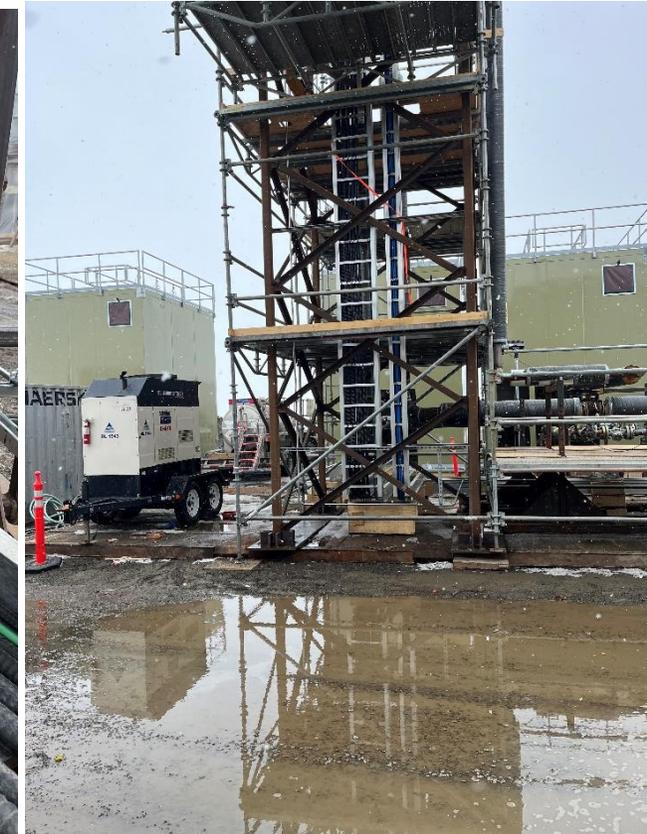
Cable tray W to E

Cable tray from generator mod to control room mod

Cable tray E to W

Cable tray on pipe bridge

ケーブル敷設工事状況 (2023年5月撮影)

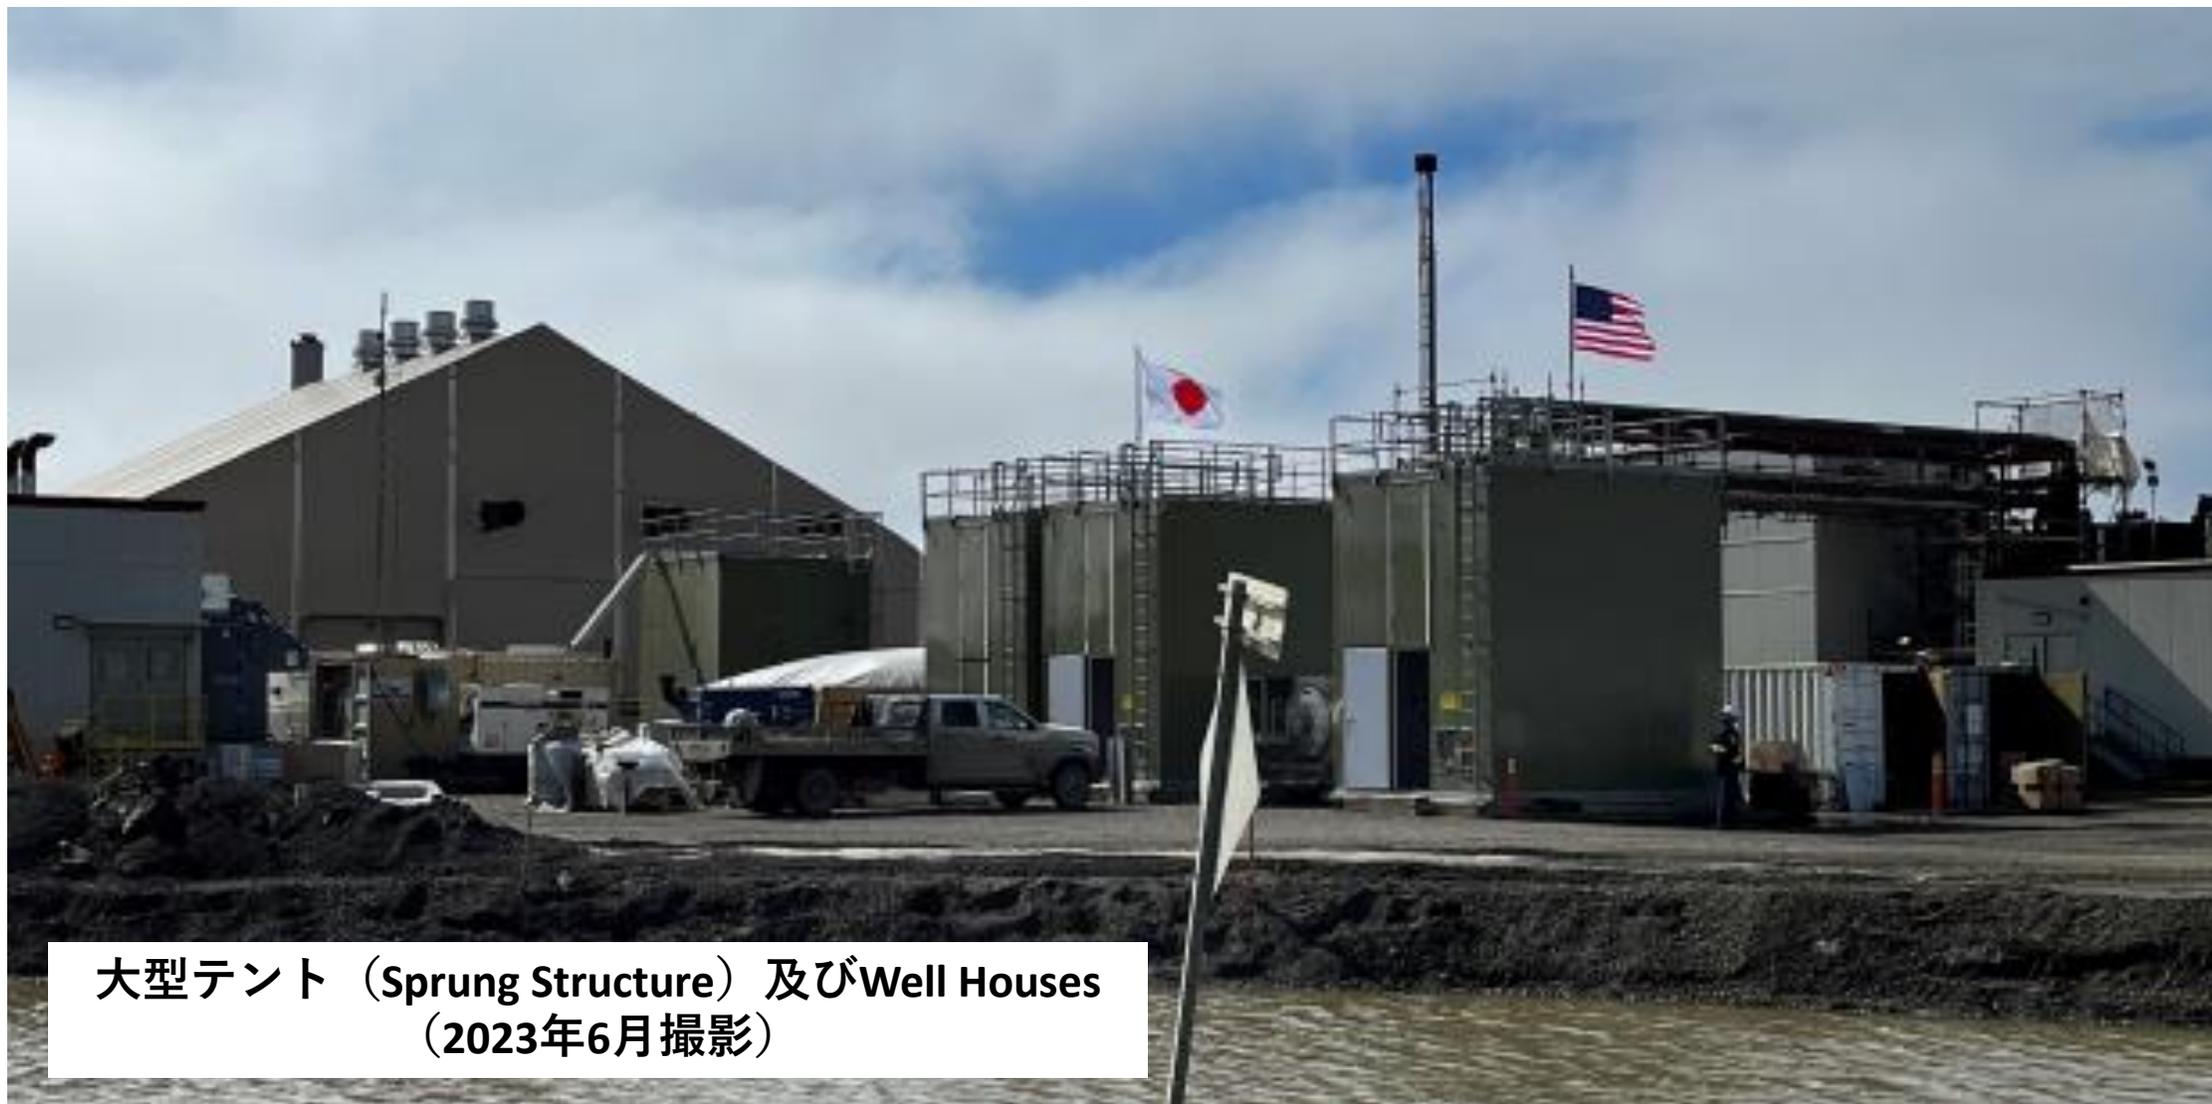
大型テント（Sprung Structure）及びWell Houses
（2023年6月撮影）

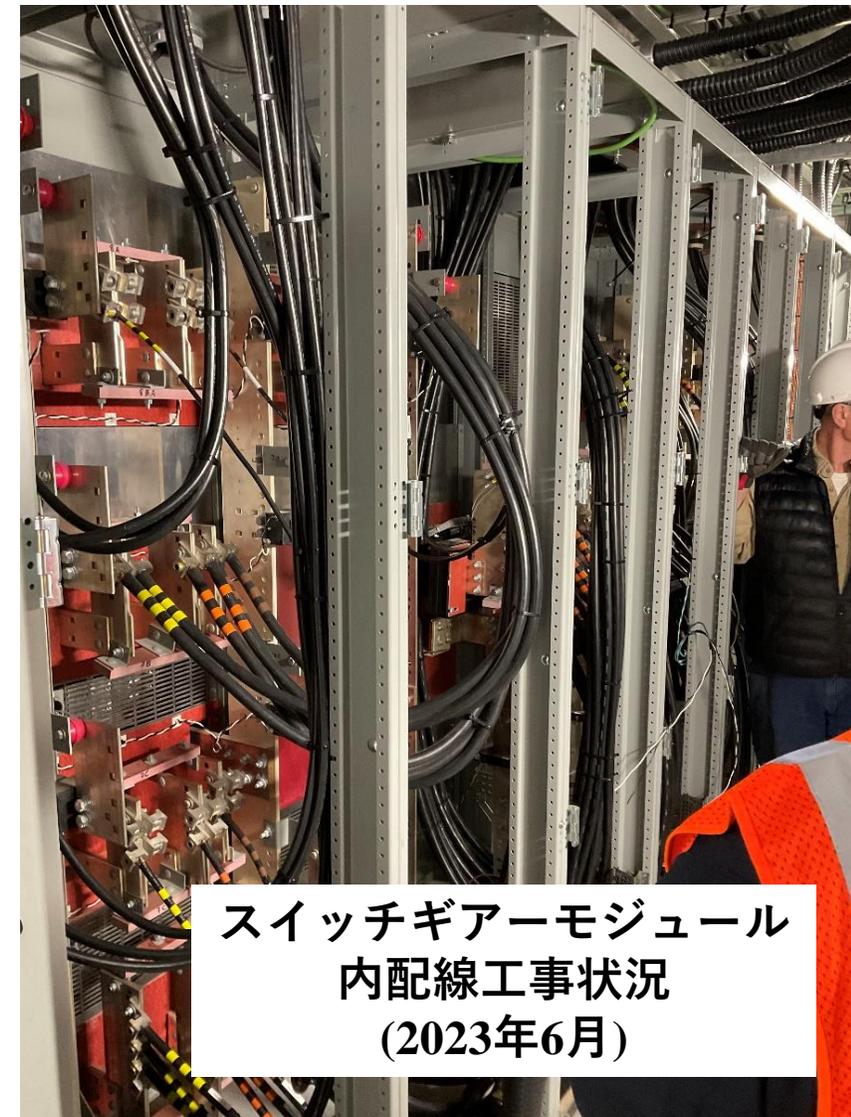
スイッチギアモジュール
内配線工事状況
(2023年6月)
